贵阳市乌当区洛湾村磷酸盐厂项目 土壤污染状况调查报告

委托单位：贵阳泉丰城投土地开发有限公司

编制单位：贵州中测检测技术有限公司

编制时间：二〇二〇年十二月

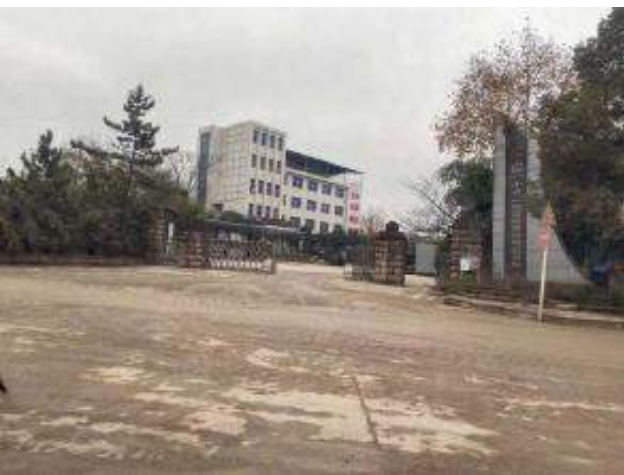
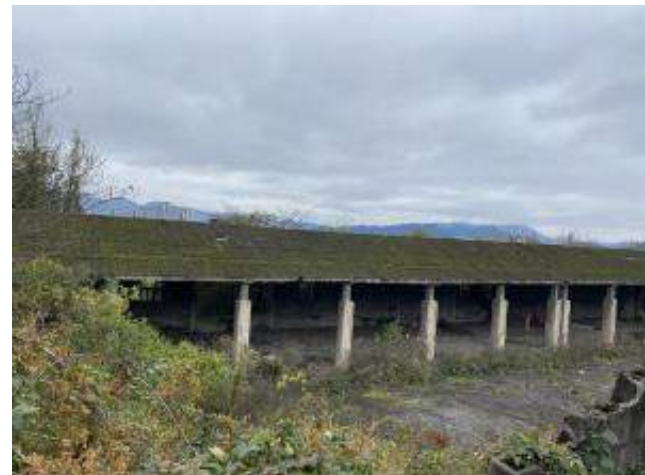
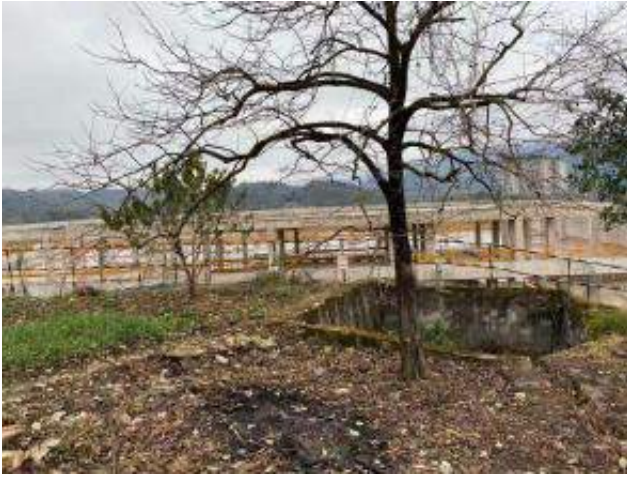
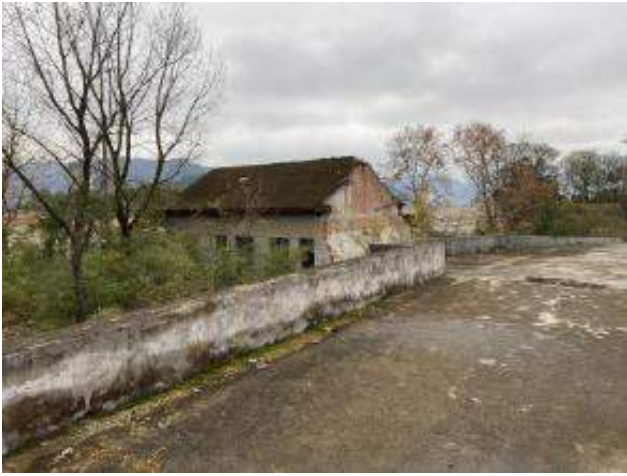
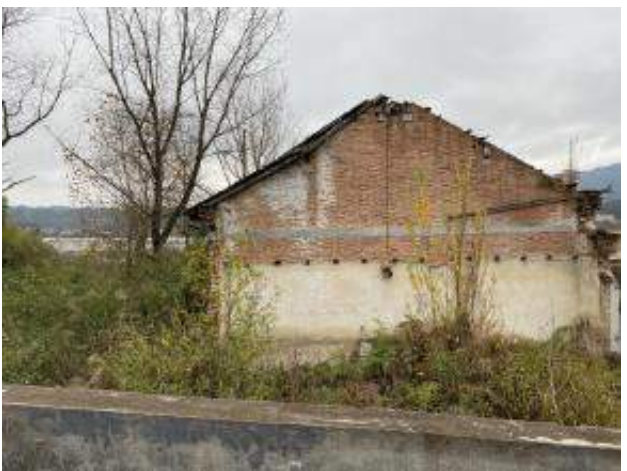
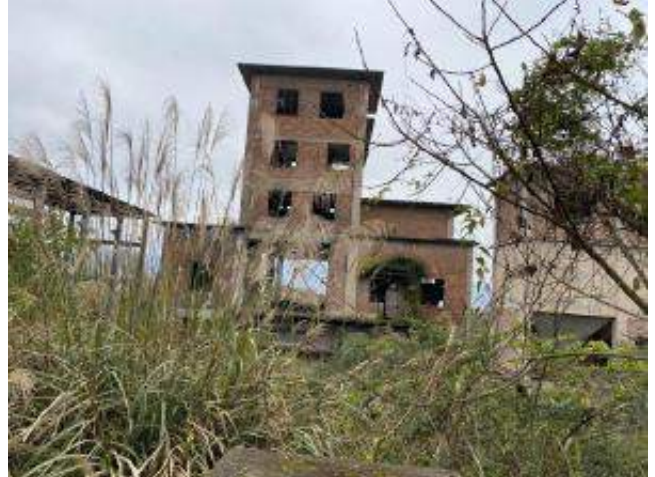
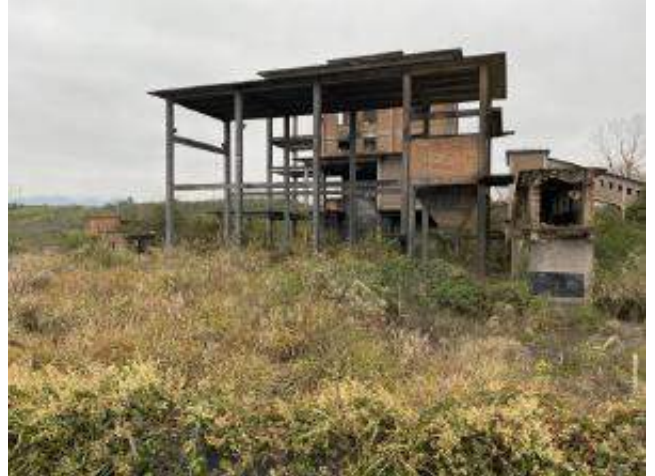
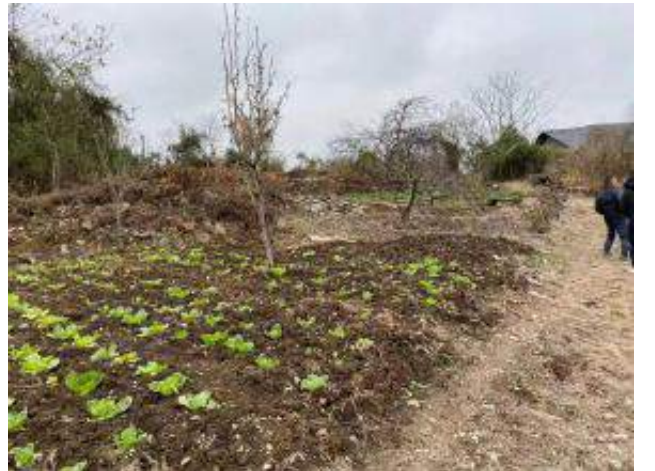
图 3.17 地块现状图

为更详细的了解地块历史沿革状况,项目组成员于 2020 年 12 月 15 日、12 月 16 日对地块进行了详细现场踏勘。现场踏勘时,地块红线边界范围内周围均设置了围墙隔离,其中地块中部租赁给中铁二局驾校洛湾培训基地及中国中铁修建地铁三号线临时办公场所,地块内其余部分皆为磷酸盐厂历史搁置地块,乌当区洛湾村磷酸盐厂已停业,其主要生产工业设备已拆除,地块现状图见图 3.17。

(2) 地块整个生产区已经硬化，地块主要生产设备均已拆除；

(3) 地块建（构）筑未拆除完全；

(5) 地块南侧仅剩余两台工业生产炉，3号炉现已被拆除。

(7) 地块用于生产的工业炉均带有烟囱。

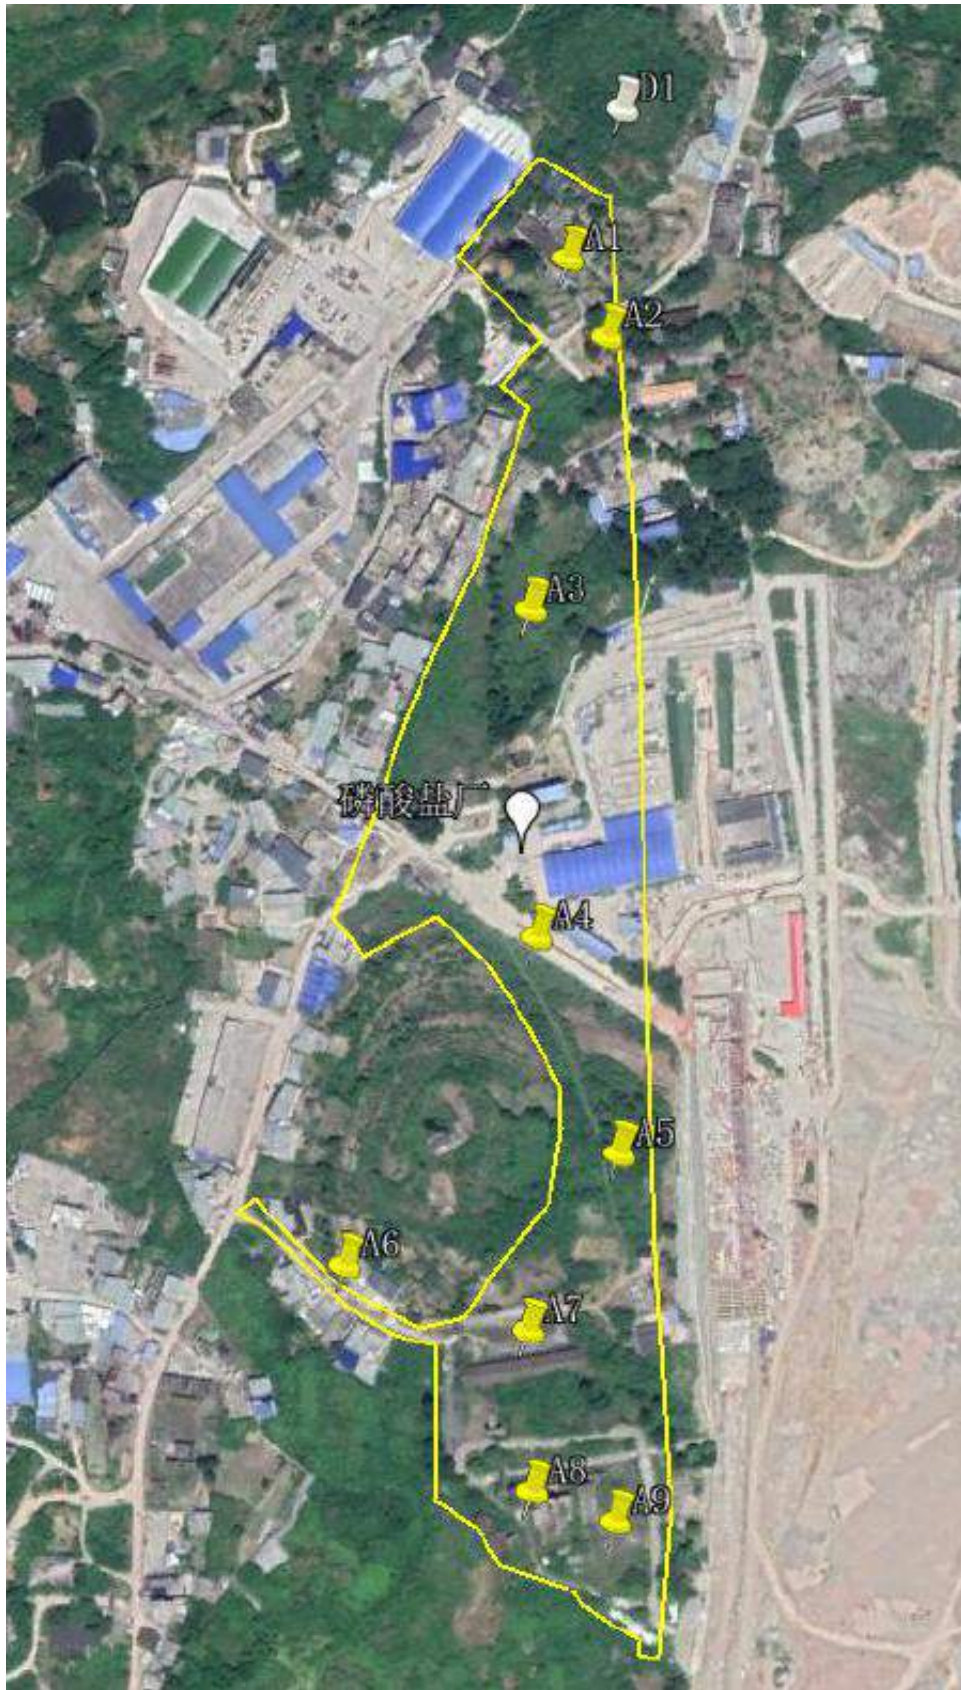
图 4.1 采样布点图

样品。同一性质土层厚度较大或出现明显污染痕迹时,根据实际情况在该层位增加采样点。实际采样深度根据现场实际情况酌情确定。土壤对照点：在调查地块上方向北侧草地，因其地势较高，受人类生活活动扰动较少，相对未受污染，而母质、土壤类型与调查地块接近的区域设置对照点。监测布点图见图 4.1。

在对前期收集资料进行系统分析的基础上，结合场地现场勘查情况，本次采用专业判断并结合系统布点，根据《土壤环境质量 建设用地土壤污染风险管控标准（试行）》（GB36600—2018）、《土壤环境监测技术规范》（HJ/T166-2004）和《建设用地土壤污染风险管控和修复监测技术导则》（HJ25.2-2019），结合地块实际情况，由于场地生产区地面硬化程度高，场地硬化基础较厚。据采样人员反馈，取土过程中表层土壤为回填土及岩石，本次调查无法采集到柱状样，因此结合实际只采集表层土壤（0-0.2m）0.2m 处土壤。本次调查的采样点位及深度，见表 4.2-1 和图 4.1。

所有点位的土壤样品均需检测基本 45 项污染物，由于 A4、A6 所处点位来往交通车辆较多,汽车运输途中可能会产生冒、滴、漏油的现象,因此 A4、A6、D1 点位土壤样品增测总石油烃，A2、A7、A8、A9 点位处于磷酸盐厂生产区域及磷渣堆放重点污染区域,因此 A2、A7、A8、A9、D1 点位土壤样品增测 pH、总磷、氟化物、氰化物。其中 A3、A4、A8 地块土壤样品增加 2 个平行样，1 个现场空白样。

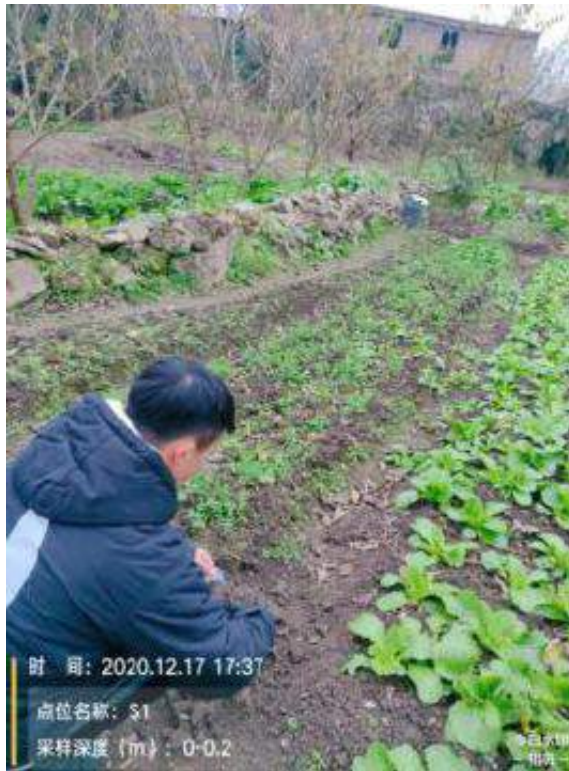
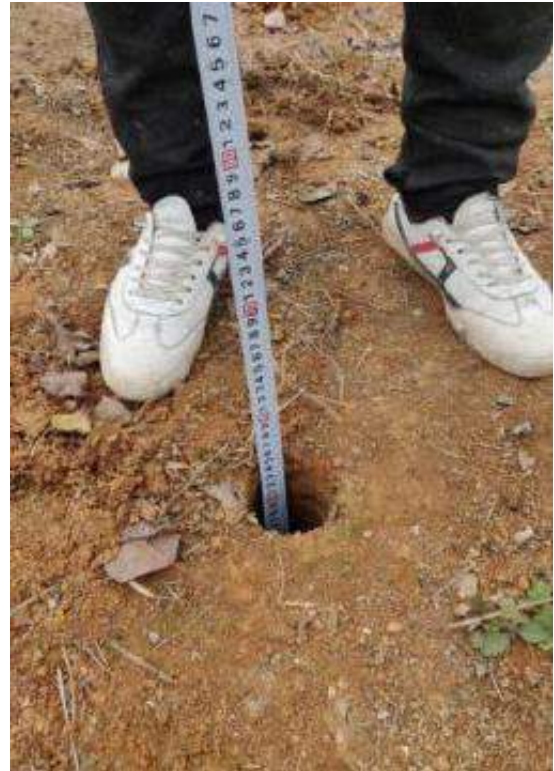
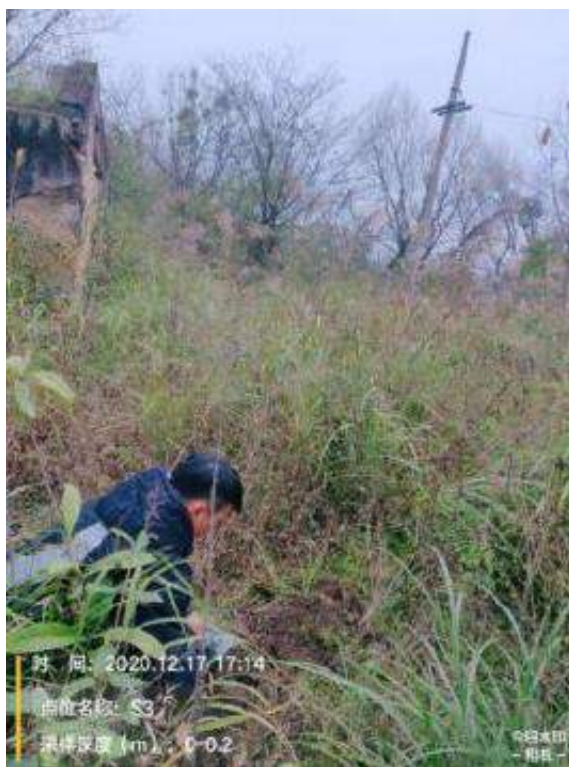
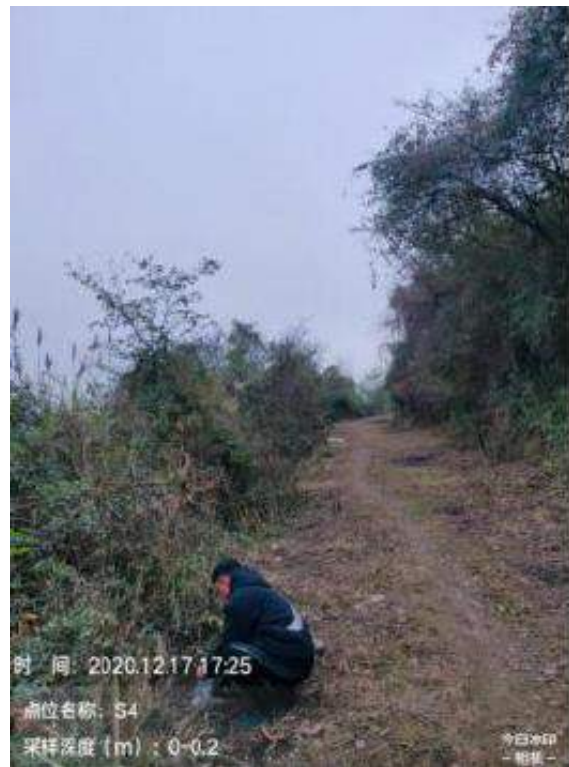
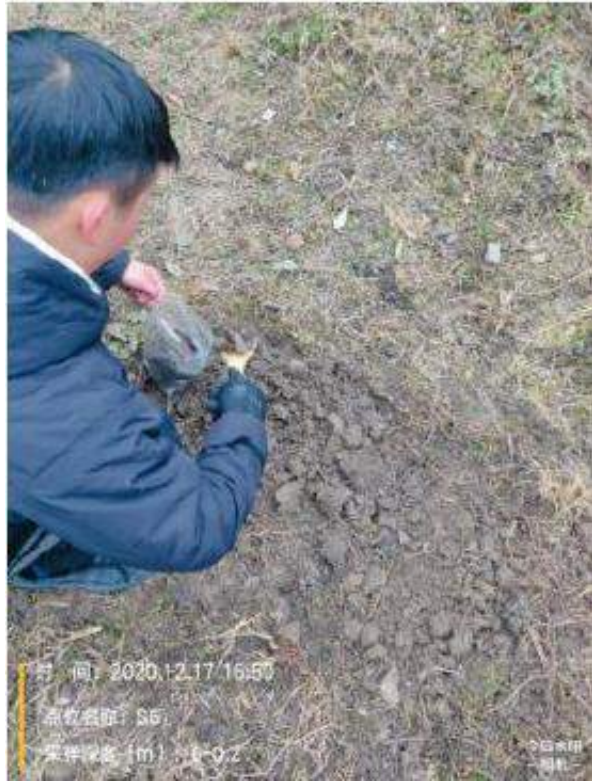
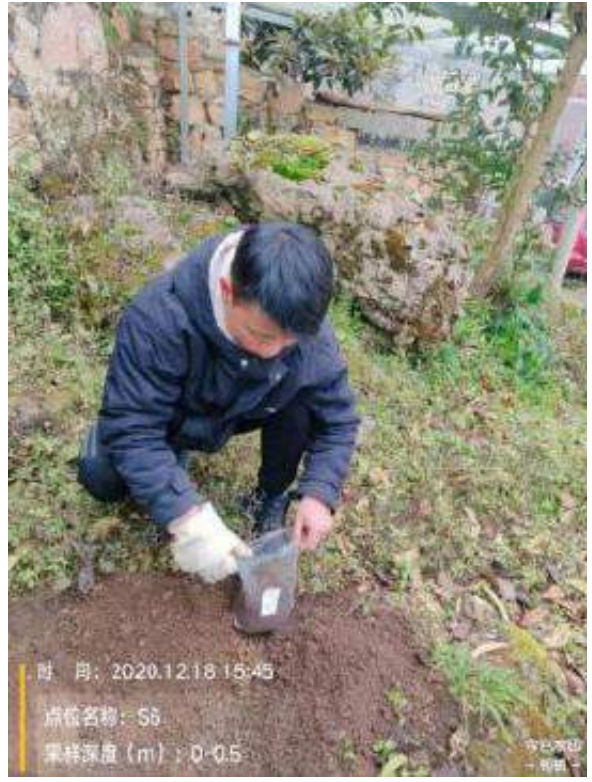
图 5.1 现场采样记录图

土壤采样时,采样人员采样后每个土样均要立即装入相应的土壤样品容器中,以防止样品之间的交叉污染。取样时,用于检测 VOCs 的土壤样品单独优先采集,用非扰动采样器采集不少于 5g 的原状土推入加有 10ml 甲醇保护剂的 40ml 棕色玻璃瓶中,防止保护液渐出;紧接着取 SVOCs 样品,用竹铲采集土壤样品至 250ml 棕色的广口瓶内并装满填实;重金属样品用竹铲采集至聚乙烯自封袋内。现场专人负责所有样品的采集、记录与包装、专人负责对采样日期、地点、样品编号、土壤及周边情况等进行记录标记。

样品运输过程中均采用保温箱保存,以保证样品对低温的要求,且严防样品的损失、混淆和污染,直至最后到达检测单位分析实验室,完成样品的实验室安置。现场采样过程照片详见图 5.1。
